BT KEMI EFTERBEHANDLING
Skede: Genomförande

Lans Mekaniska Verkstad - Snedborringar under lunchrummet

Malmö 2008-09-30

SWECO Environment AB

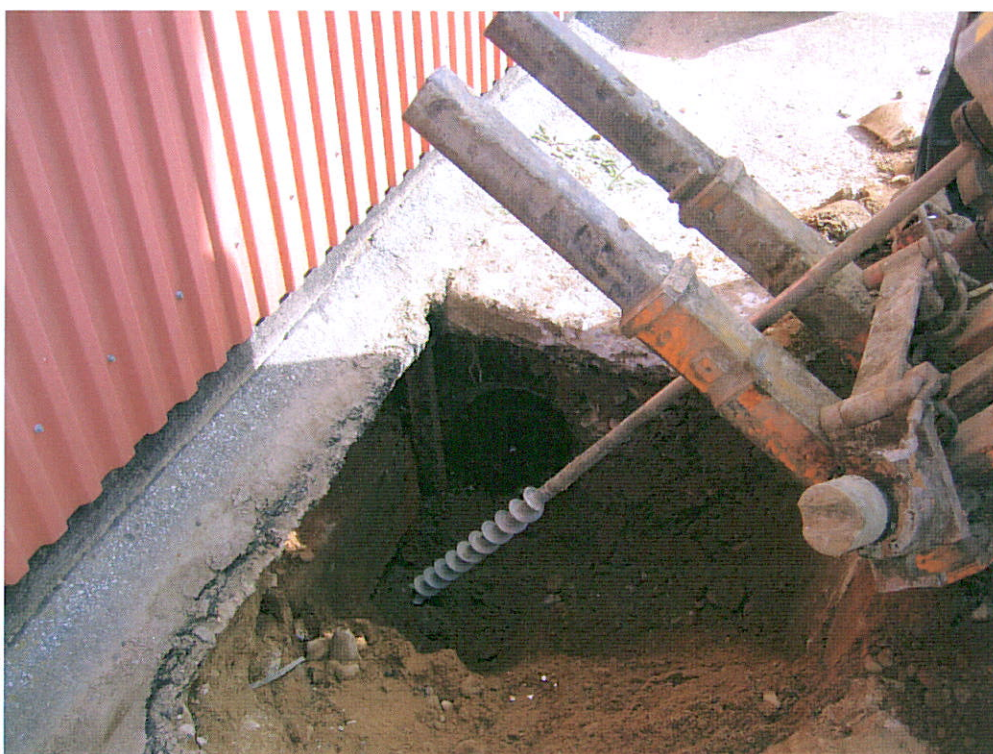
Snedborring (0802) under lunchrummet vid Lans Mekaniska Verkstad.

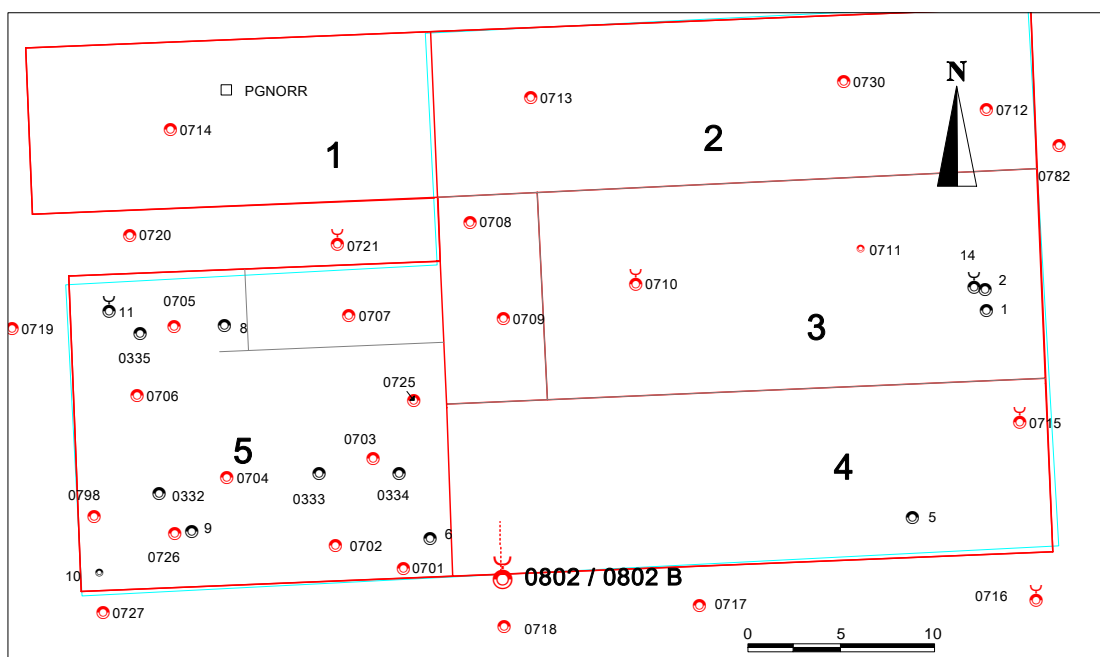
Figur 1. Lans Mekaniska Verkstad (byggnad 1-5) med lägen för borrhningarna 0802 och 0802B samt övriga provtagningspunkterna. Streckad linje avser borrhningarnas ungefärliga sträckning.

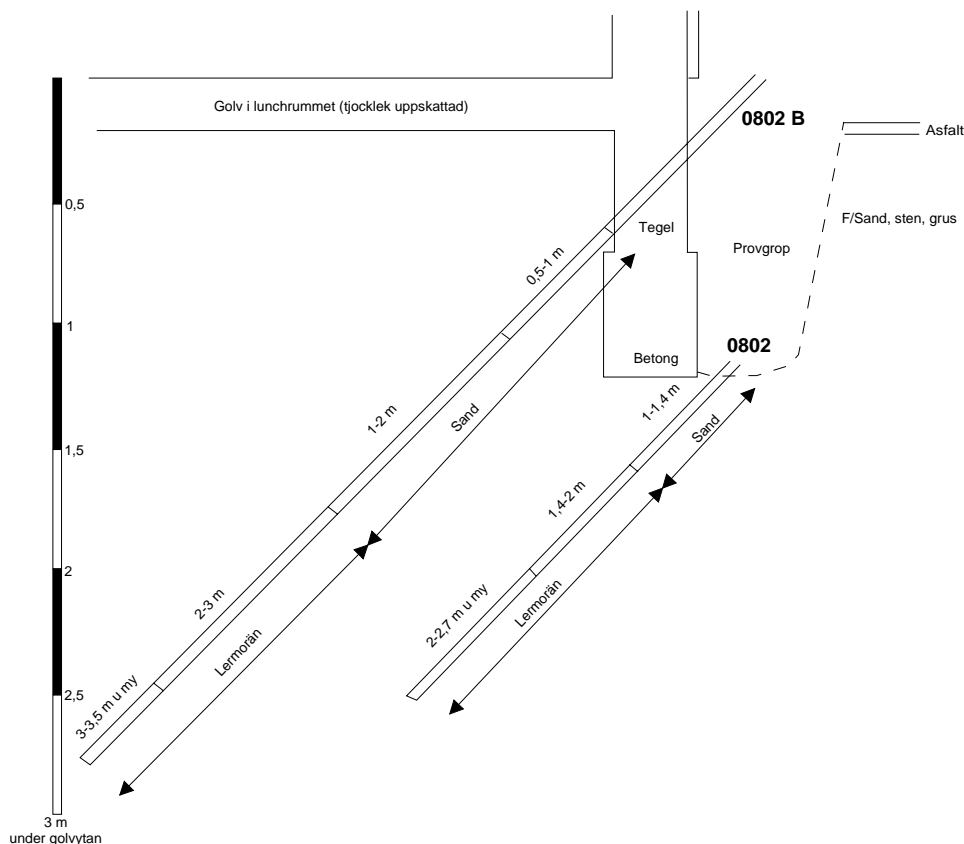
Figur 2. Principskiss för snedborring 0802 och 0802 B – sektion.

Lagerföljder och fältobservationer redovisas i Tabell 2. Av tabellen framgår att jordlagren under golvet i lunchrummet består av sandfyllning som underlagras av lermorän. Av Figur 2 framgår att lermoränens överyta är belägen ca 1,7-2 m under lunchrummets golvyta.

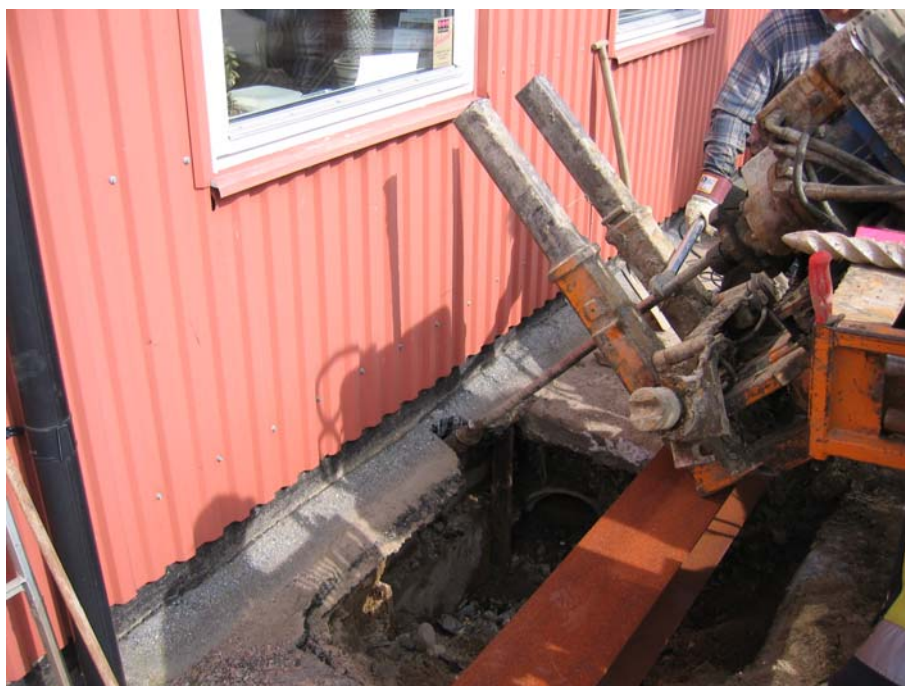
Figur 3. Snedborrning, punkt 0802 B.

Borringar utfördes genom skruvborring i dimension 70 mm med geoteknisk borrhandsvagn. Inför borringarna utfördes en schaktgrop intill byggnaden med en grävmaskin och genom manuell schaktning. I mitten av provgropen påträffades vatten- och avloppsledningar, varför borringarna placerades i schaktgropens östra del. Borringar utfördes snett under husgrunden, så nära husets yttervägg som möjligt. Skruvens lutning uppskattades till 45° (Figur 3).

Borrning 0802 utfördes strax under betongsulans underkant. Den andra borrarngen, 0802 B, utfördes genom ett hål i tegelvägg strax ovanför betongsulan. Hålet i tegelväggen förborrades med Hilti-borrmaskin.
