**BT-KEMI EFTERBEHANDLING**  
**Skede: Genomförande**

**Kompletterande undersökning inom södra området samt förslag  
till åtgärder –  
Lans Mekaniska Verkstad AB**

**Malmö 2007-12-04**  
**SWECO VIAK AB**  
**Södra regionen**

Uppdragsnummer 1270092.200

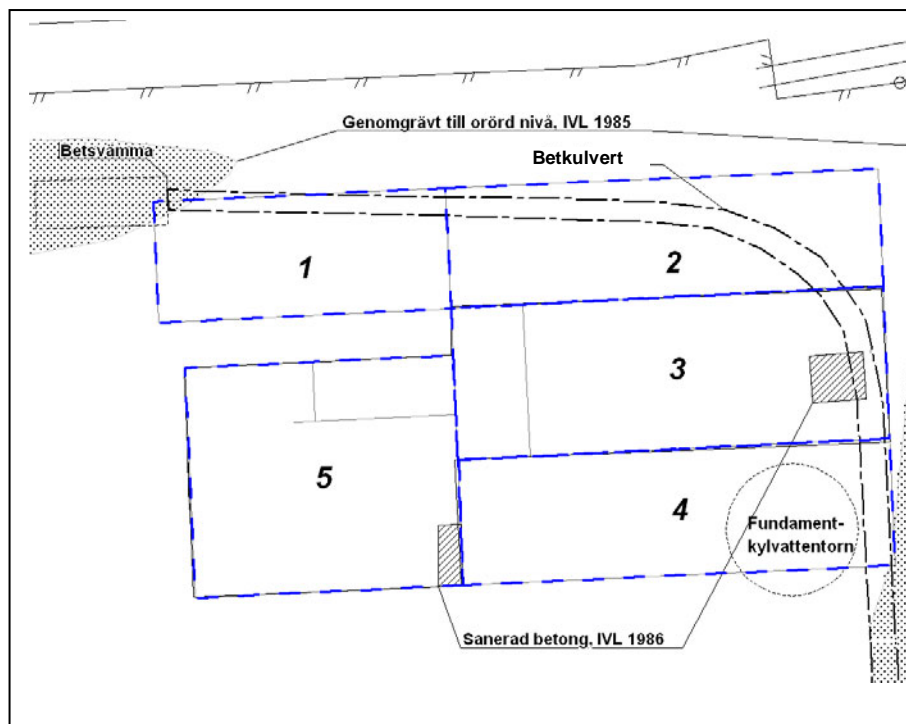
Figur 2. Befintliga byggnader med ungefärligt läge för betkulvert och betsvämma samt ungefärliga lägen för sanerad golvbeläggning och genomgrävda jordlager.

Dinosebförorenad betong återfanns inom två ställen; ett som omfattade en yta av 0,5\*1 m, där dinoseb förekom mellan 1 och 5 cm djup under betongytan samt en fläck som omfattade 10-20 cm, där dinoseb hade trängt ner till ca 3 cm djup. Den förorenade betongen bilades upp och omhändertogs. Efter saneringen göts ny betong i den avbilade betongplattan. Det sanerade området framgår av figur 2.

I det tidigare vågrummet bröts golvbeläggningen upp till ett djup av 15-20 cm och ersattes av ny betong (se figur 2).

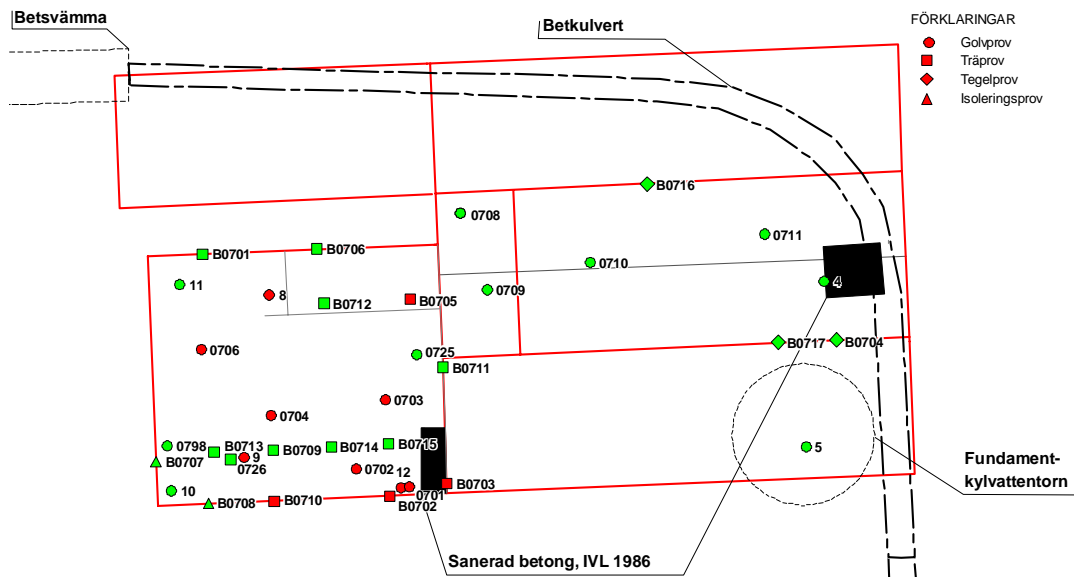
Figur 3. Förekomst av föroreningar i byggnadsmaterial. Röda symboler representerar de punkter där förorening förekommer i halter över bedömningskriterierna för byggnadsmaterial och gröna de som understiger.

Analyserna av golvmaterialet (det material som inte bytts ut senare) visar på i stort sett genomgående betydande påverkan av klorfenoler, klorkresoler, fenoxysyror och/eller dinoseb. Högst totalhalter har påvisats av fenoxysyror. Vid den senaste undersökningen noterades fenoxisyrehalter på över 1 000 mg/kg i tre av proven. Bedömningskriterierna för byggnadsmaterial enligt kapitel 4.1.2 överskrids i totalt 8 av 19 punkter, figur 3.

Ett av de senaste golvproven (0726) är taget relativt nära en tidigare provtagningspunkt (9). Halten klorfenoler var ca 100 mg/kg i 0726 jämfört med 14 vid punkt 9, medan halten fenoxisyror var 85 respektive 260. Detta tillsammans med de haltnivåer som i övrigt påvisats tyder på att det inte skett några påtagliga haltförändringar i golv-materialet mellan provtagningsstillfällena 1986 och 2007.

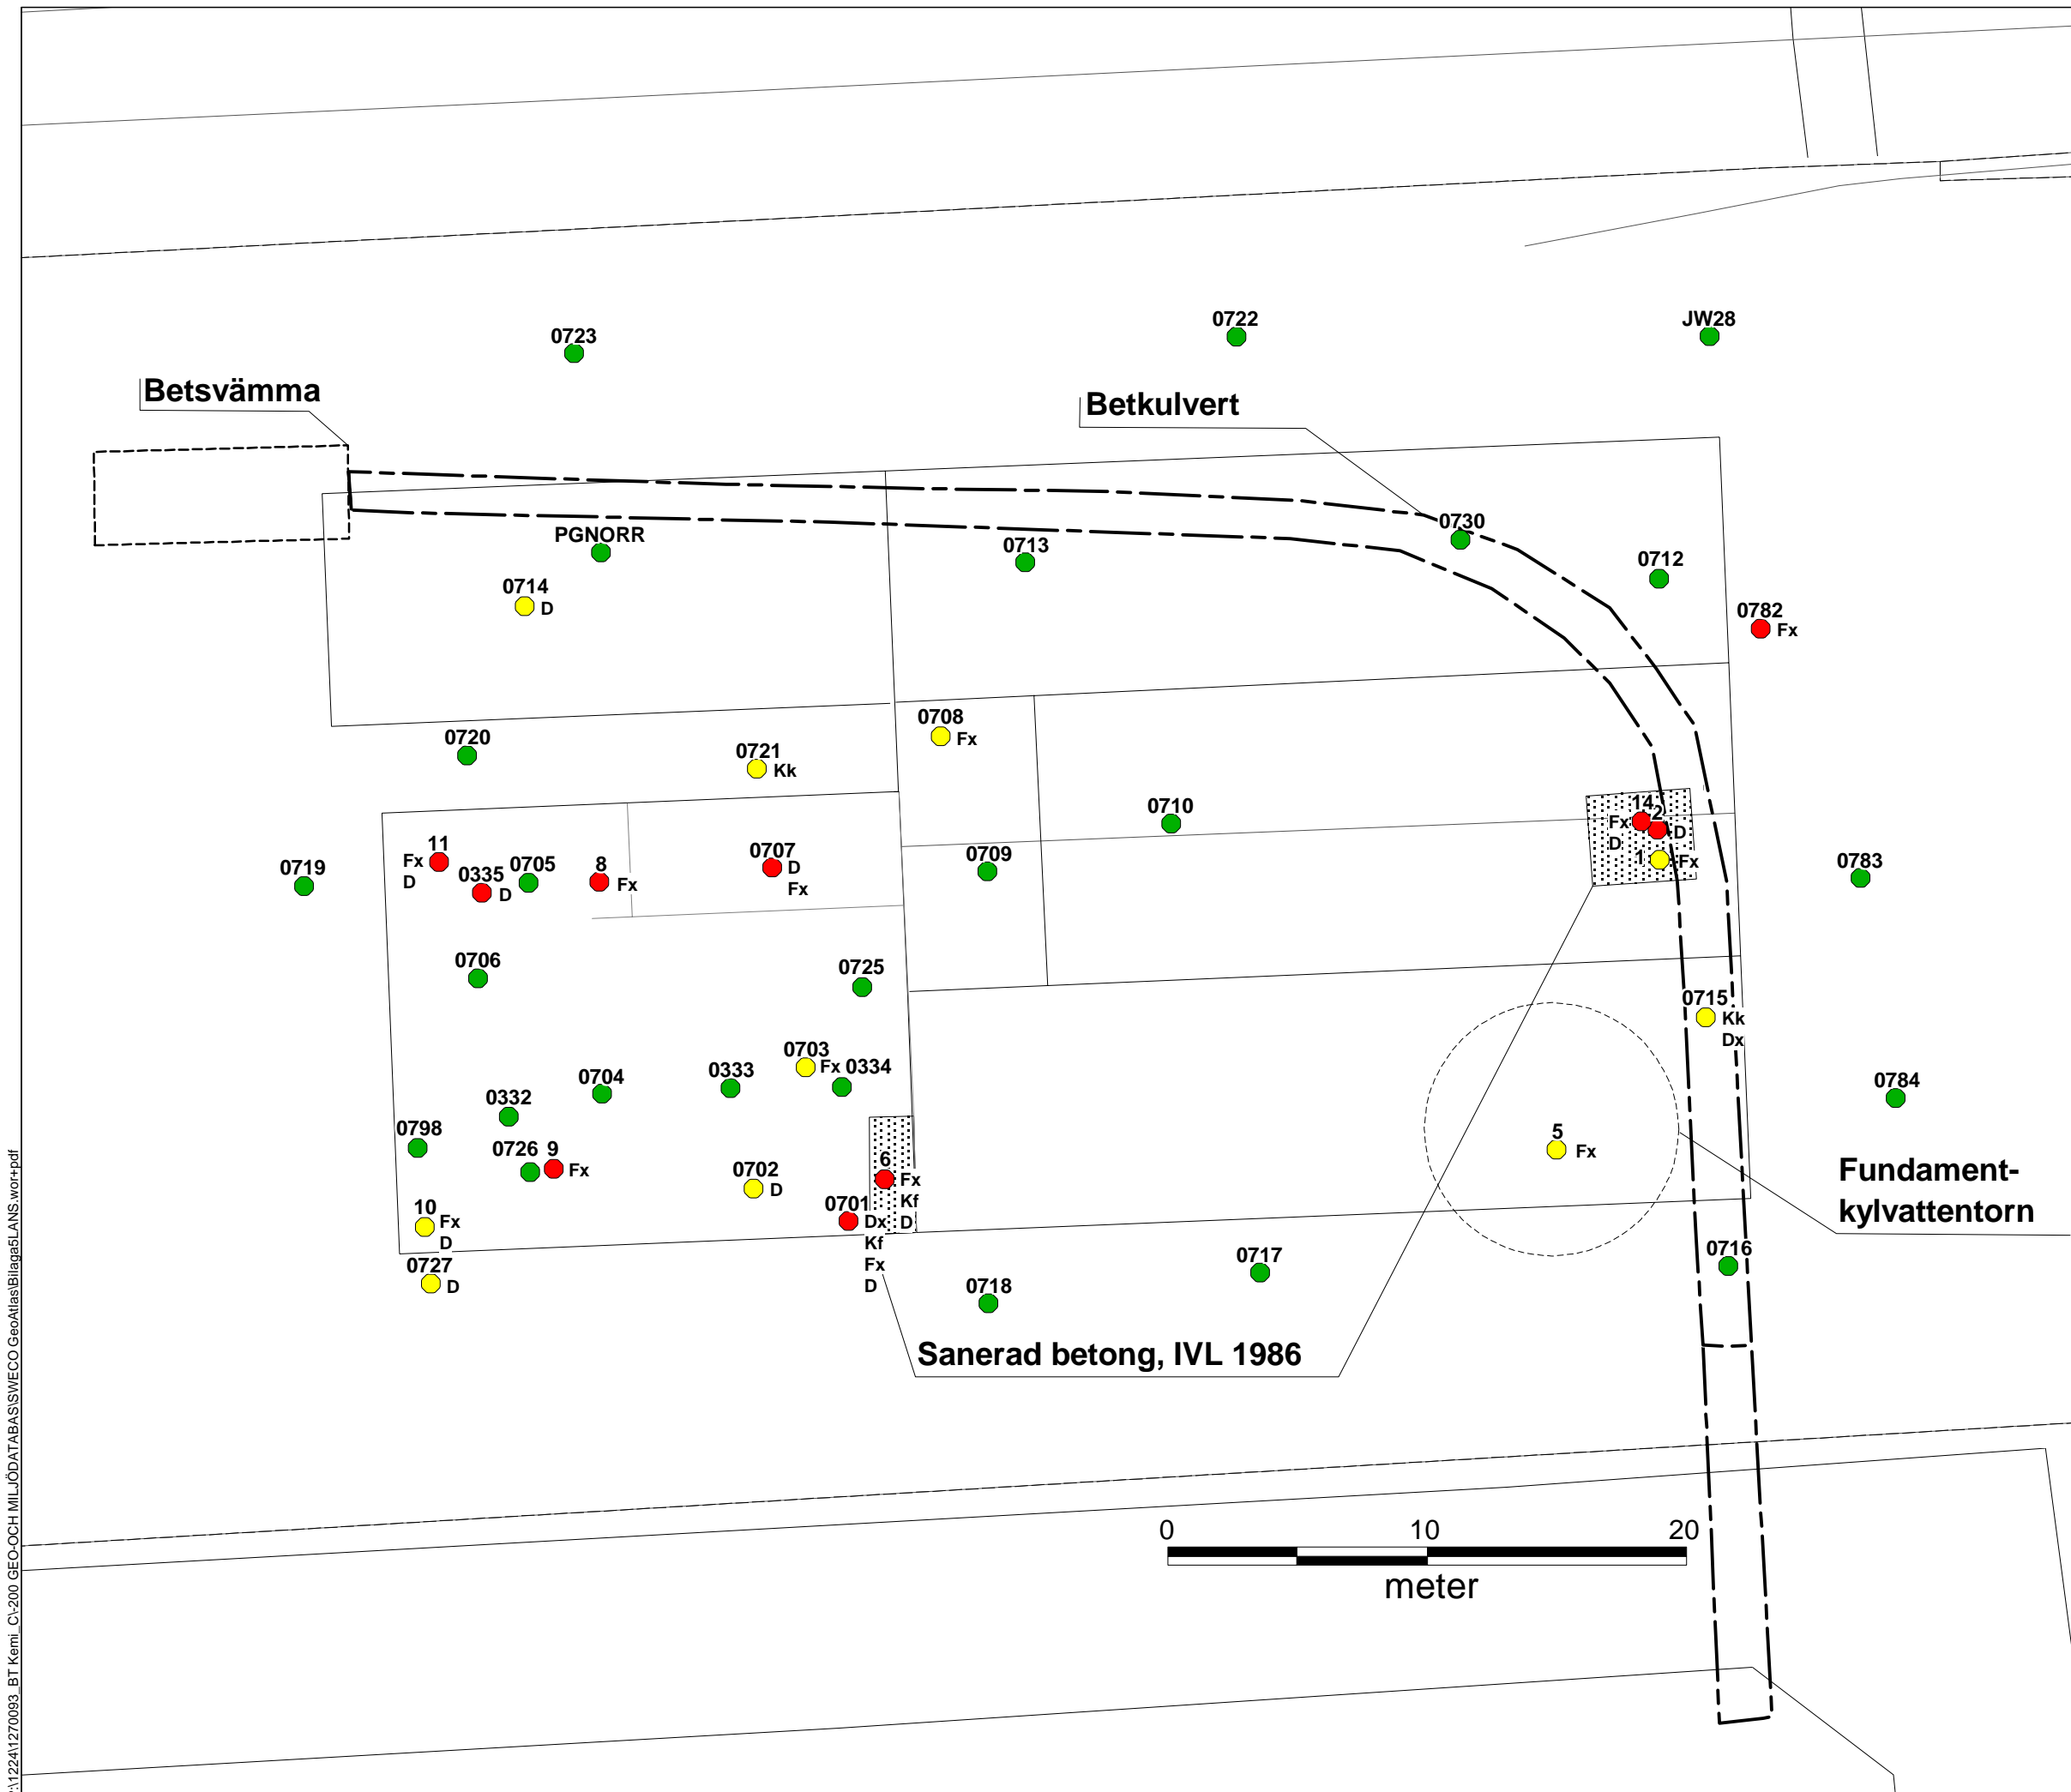
| SKALA<br>1:250 (A3) | NUMMER<br>Bilaga 5 | BET |

BT Kemi Efterbehandling  
 Skede: Genomförande  
 Klassning med hänsyn till  
 föroreningsinnehåll i jord
