EFTERSÖKNING AV NEDGRÄVDA TANKAR I KÅGERÖD

SVALÖVS KOMMUN
EFTERSÖKNING AV NEDGRÄVDA TANKAR I KÅGERÖD

**Detektering av eventuella nedgrävda tankar inom
gamla mejeriområdet, Kågeröd**

Detektering av eventuella nedgrävda tankar inom gamla mejeri-området, Kågeröd - Utökad undersökning

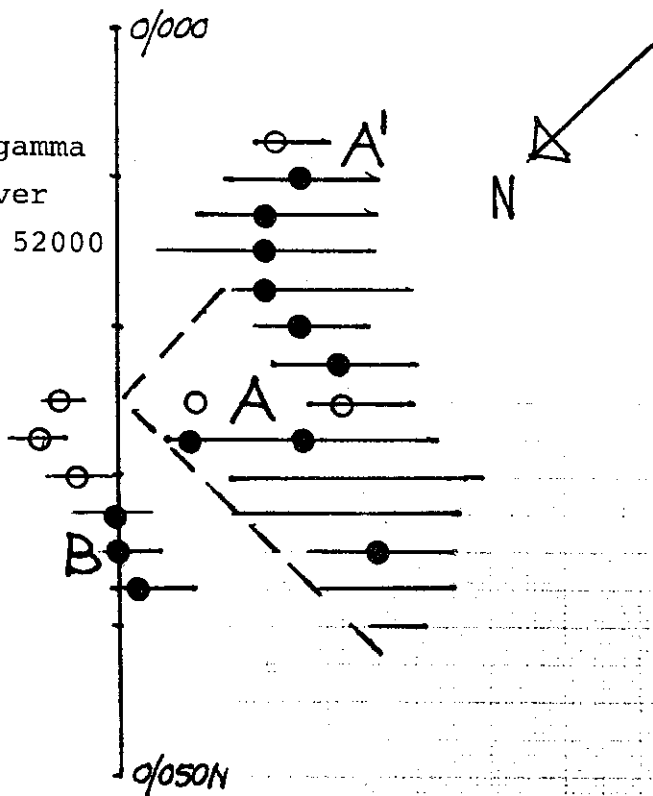
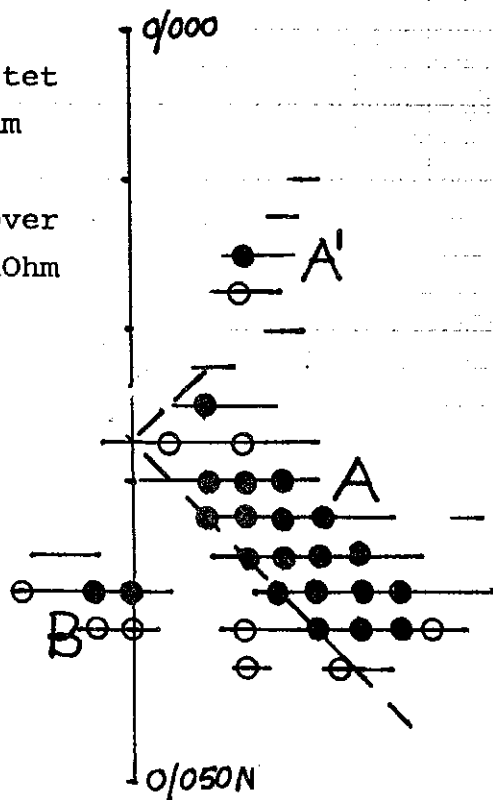
ANOMALIER DETEKTERADE MED
MAGNETOMETER RESP STÅNGSLINGRAM

Två områden med tydliga anomalier har kunnat lokaliseras, A respektive B, se Bilaga 2 och 3.

Område A bedöms utgöra läget för en raserad industribyggnad. Anomalierna orsakas troligen av metallföremål som armeringsjärn, stålbalkar m m. I områdets södra del (A') finns anomalier som kan ha annat ursprung.

Område B är beläget strax N om den antagna raserade byggnaden. Anomaliernas karaktärer och lägen är sådana att de bedöms kunna orsakas av nedgrävda ståltankar.

Grävningar bör utföras för att kontrollera vad som ger upphov till anomalierna inom i första hand områdena A' och B.

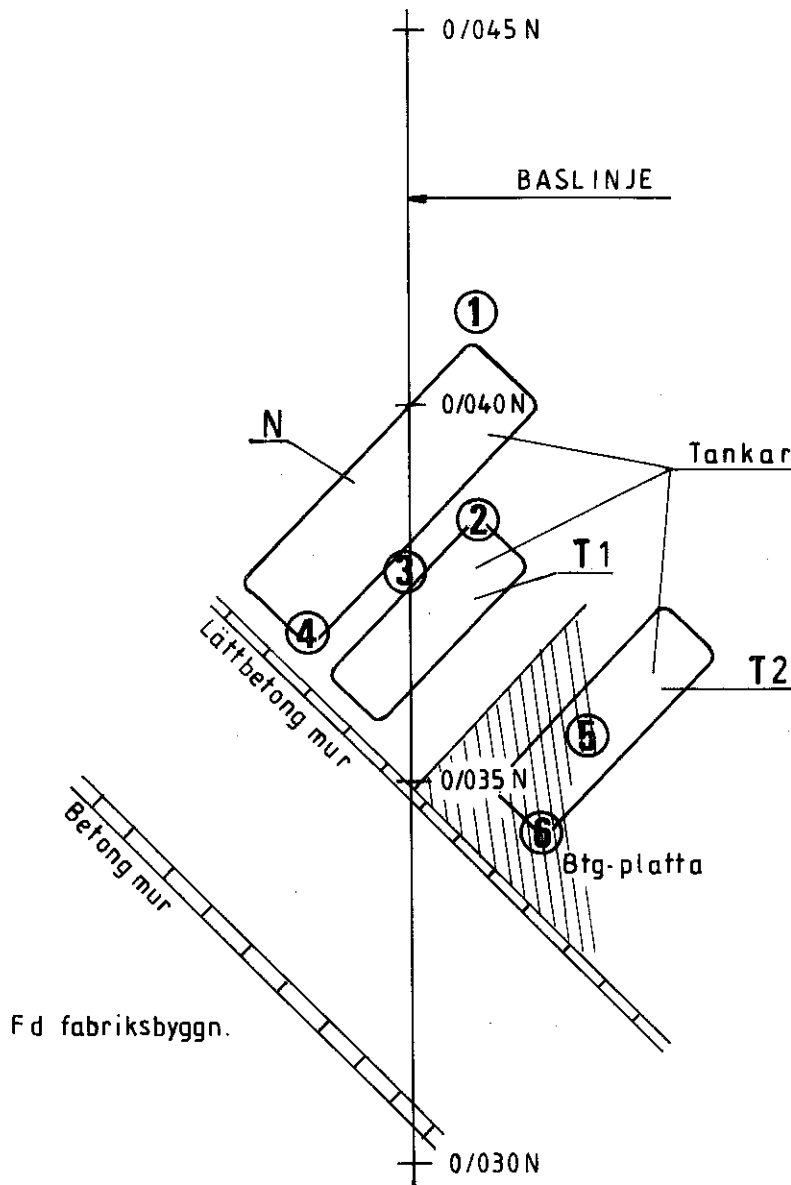
Två betongmurar, varav en mur tillhörde själva fabriksbyggnaden och den andra förmodligen tillhörde en källare belägen intill byggnaden, påträffades relativt omgående. I inledningsskedet grävdes även en betongplatta fram, vilken gav ett förvillande intryck då det antogs att tankarna troligtvis ej var belägna under plattan (bilaga B).

tankars positioner överensstämde helt med resultaten från avsökningen med metalldetektorerna och med uppgifterna från den f d anställda vid fabriken. Placeringen framgår av bilaga B.

Efter att tankarna lyfts upp ur marken kunde en visuell inspektion göras. Det bedömdes att tankarna inte var angripna av rost och att läckage ej hade förekommit. För att ytterligare klarlägga om läckage skett uttogs sex markprov i anslutning till undersidan av tankarna. Proven uttogs huvudsakligen intill tankarnas kortsidor, då läckage- risken befaras som störst där sammanfogning av kärlet har skett. Provtagningsområdet begränsades av att vätska spilldes vid provtagningen i tankarna, väster om tank N och öster om T1 (bilaga B).

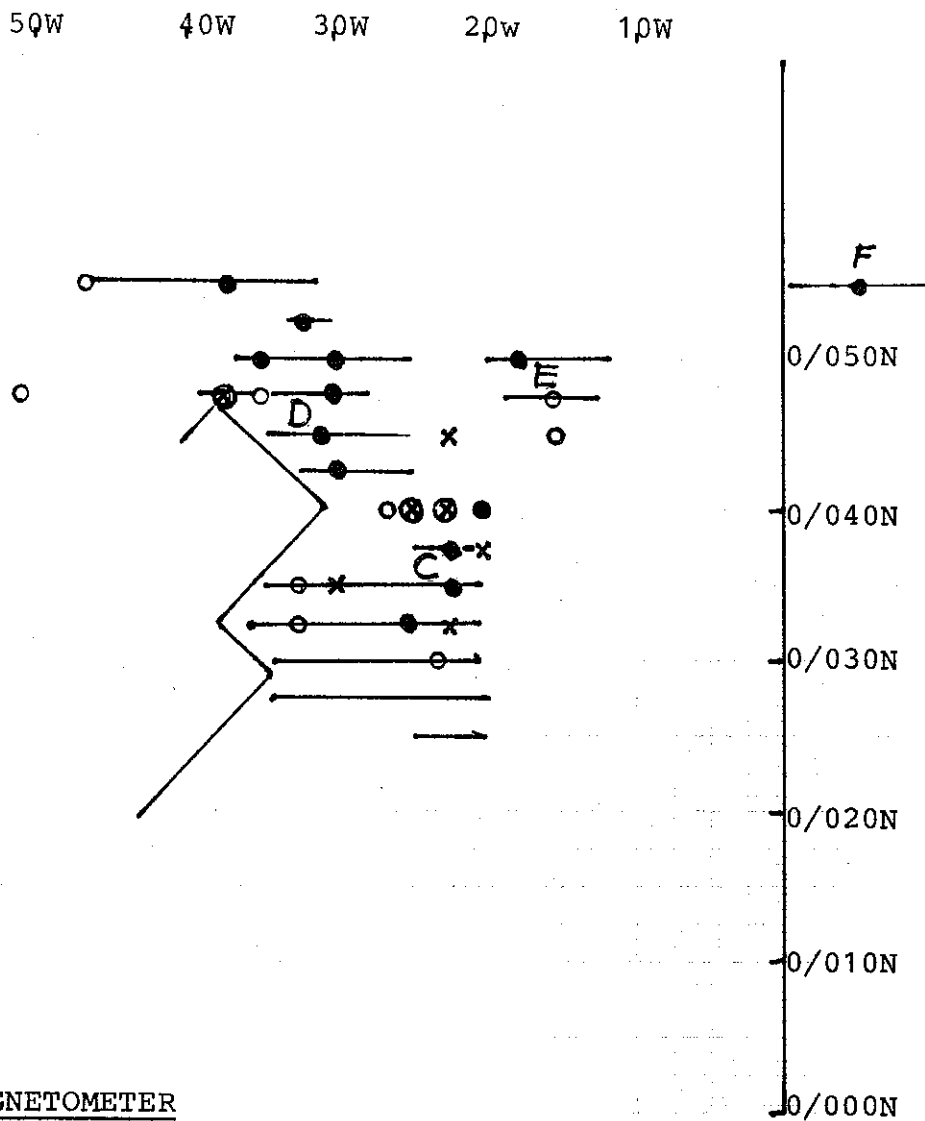
ANOMALIER DETEKTERADE MED
MAGNETOMETER RESP STÅNGSLINGRAM

Ett antal anomalier har registrerats, se bilaga 3. Anomalierna är i huvudsak belägna inom området för raserade industribyggnader och det är troligt att de orsakas av metallföremål som armeringsjärn, stålrör m m.

Två grupper av kraftigare anomalier, C respektive D, kan urskiljas. Dessa bedöms orsakade av större föremål som stålbalkar, större järnrör, brunnslock o dyl. Två mindre anomalier, E och F, bedöms orsakade av lock till nedstigningsbrunn respektive vattentank.

Registrerade större anomalier sammanfaller väl med vad som bedöms vara de raserade industribyggnadernas läge. Sannolikt orsakas anomalierna av diverse konstruktionsdetaljer. Två mindre anomalier orsakas sannolikt av brunnslock respektive vattentank. För att säkert avgöra vad som orsakar anomalierna behövs emellertid kontrollgrävningar.
