EFTERSÖKNING AV NEDGRÄVDA TANKAR I KÅGERÖD

10202.695085

SVALÖVS KOMMUN

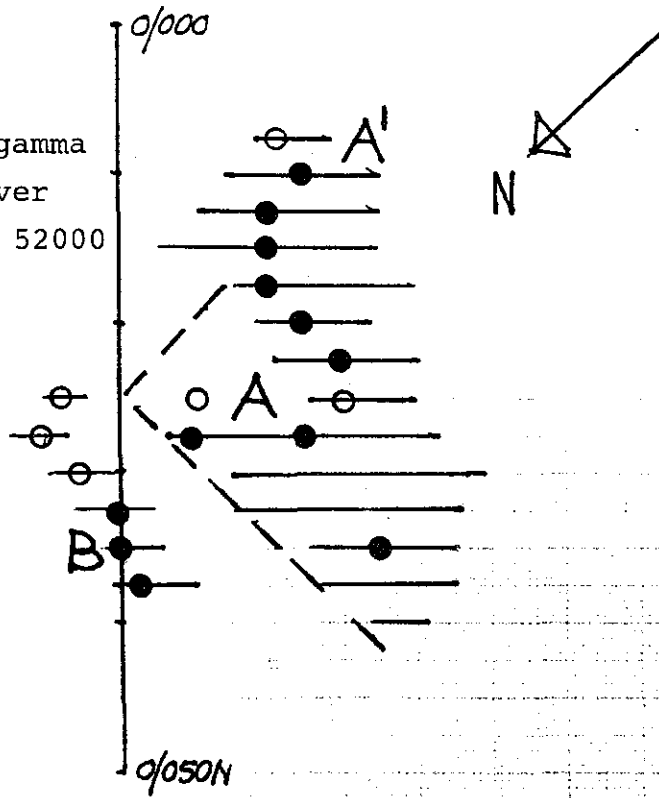
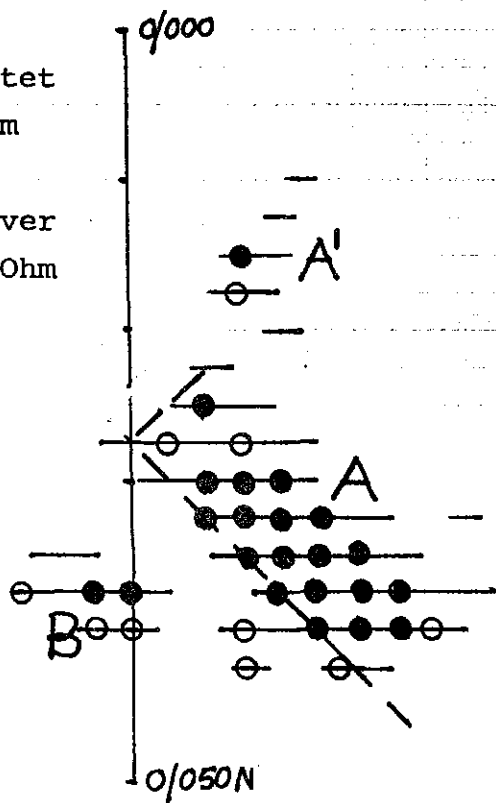
ANOMALIER DETEKTERADE MED
MAGNETOMETER RESP STÅNGSLINGRAM

Två områden med tydliga anomalier har kunnat lokaliseras, A respektive B, se Bilaga 2 och 3.

Område A bedöms utgöra läget för en raserad industribyggnad. Anomalierna orsakas troligen av metallföremål som armeringsjärn, stålbalkar m m. I områdets södra del (A') finns anomalier som kan ha annat ursprung.

Område B är beläget strax N om den antagna raserade byggnaden. Anomaliernas karaktärer och lägen är sådana att de bedöms kunna orsakas av nedgrävda ståltankar.

Grävningar bör utföras för att kontrollera vad som ger upphov till anomalierna inom i första hand områdena A' och B.

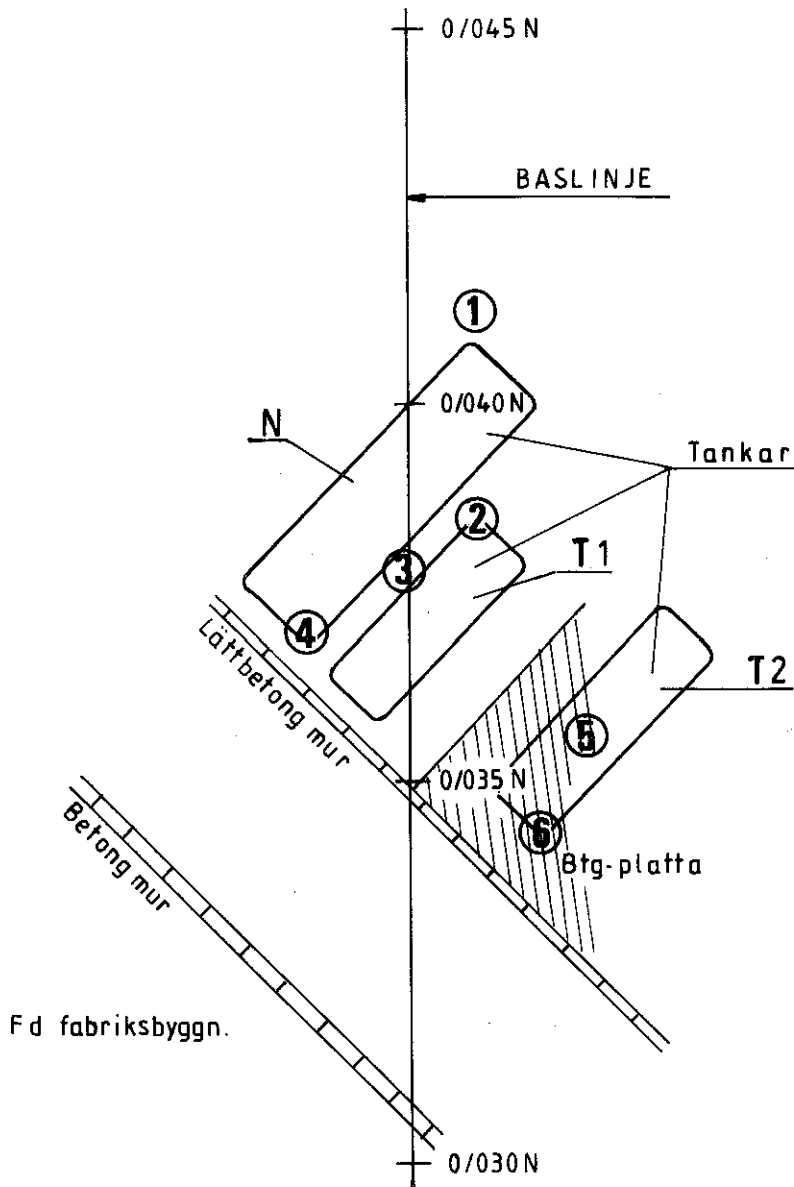
| REV | ART | REVIDERINGEN AVSER | SKON | DATUM |
|---|---|---|---|---|
| LOKALISERADE OCH FRILAGDA | | | | |

Den första tanken (betecknad N) lokaliserades under eftermiddagen den 19 mars. Storleken uppskattades till ca 10 m³ och tanken antogs motsvara lagerkärlet för nitrobensen. Intill denna tank grävdes en mindre tank fram (T1), med en volym på ca 3 m³. Via en öppen röranslutning i tanken noterades en kraftig lukt av toluen. Vätskenivån i tanken motsvarade en volym av 200-300 l. Tankarna påträffades ca 1,5 m under markytan.

Under förmiddagen den 20 mars lokaliserades den tredje tanken (T2), under den ovannämnda betongplattan och ca 2 m under markytan. Volymen uppskattades till ca 5 m³. Samtliga tre lokaliserade

tankars positioner överensstämde helt med resultaten från avsökningen med metalldetektorerna och med uppgifterna från den f d anställda vid fabriken. Placeringen framgår av bilaga B.

Efter att tankarna lyfts upp ur marken kunde en visuell inspektion göras. Det bedömdes att tankarna inte var angripna av rost och att läckage ej hade förekommit. För att ytterligare klarlägga om läckage skett uttogs sex markprov i anslutning till undersidan av tankarna. Proven uttogs huvudsakligen intill tankarnas kortsidor, då läckage- risken befaras som störst där sammanfogning av kärlet har skett. Provtagningsområdet begränsades av att vätska spilldes vid provtag- ningen i tankarna, väster om tank N och öster om T1 (bilaga B).

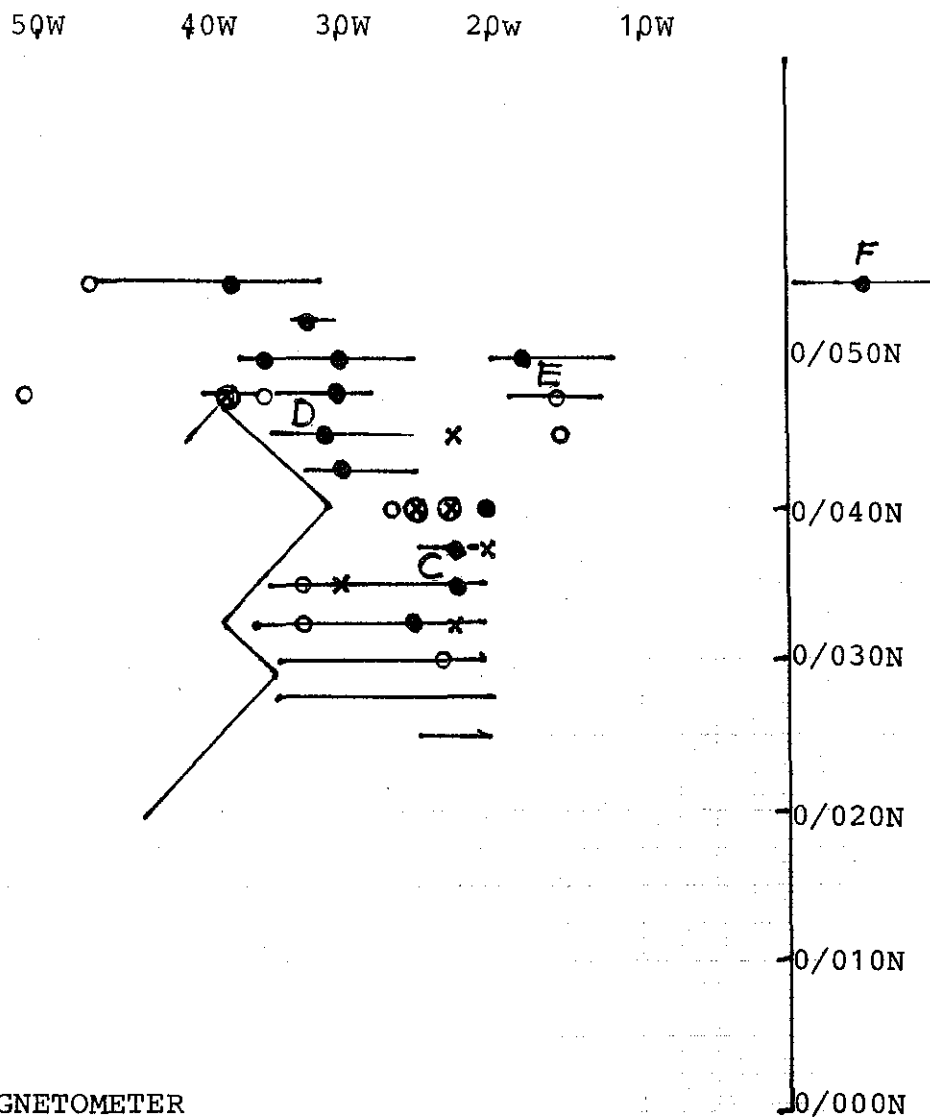
ANOMALIER DETEKTERADE MED
MAGNETOMETER RESP STÅNGSLINGRAM

Ett antal anomalier har registrerats, se bilaga 3. Anomalierna är i huvudsak belägna inom området för raserade industribyggnader och det är troligt att de orsakas av metallföremål som armeringsjärn, stålrör m m.

Två grupper av kraftigare anomalier, C respektive D, kan urskiljas. Dessa bedöms orsakade av större föremål som stålbalkar, större järnrör, brunnslock o dyl. Två mindre anomalier, E och F, bedöms orsakade av lock till nedstigningsbrunn respektive vattentank.

Registrerade större anomalier sammanfaller väl med vad som bedöms vara de raserade industribyggnadernas läge. Sannolikt orsakas anomalierna av diverse konstruktionsdetaljer. Två mindre anomalier orsakas sannolikt av brunnslock respektive vattentank. För att säkert avgöra vad som orsakar anomalierna behövs emellertid kontrollgrävningar.
