W.WEIBULL AB

Översiktlig miljöteknisk markundersökning gällande planärende Hjalmar Nilssons park

UPPDRAGSNUMMER 1210188000

2014-03-24

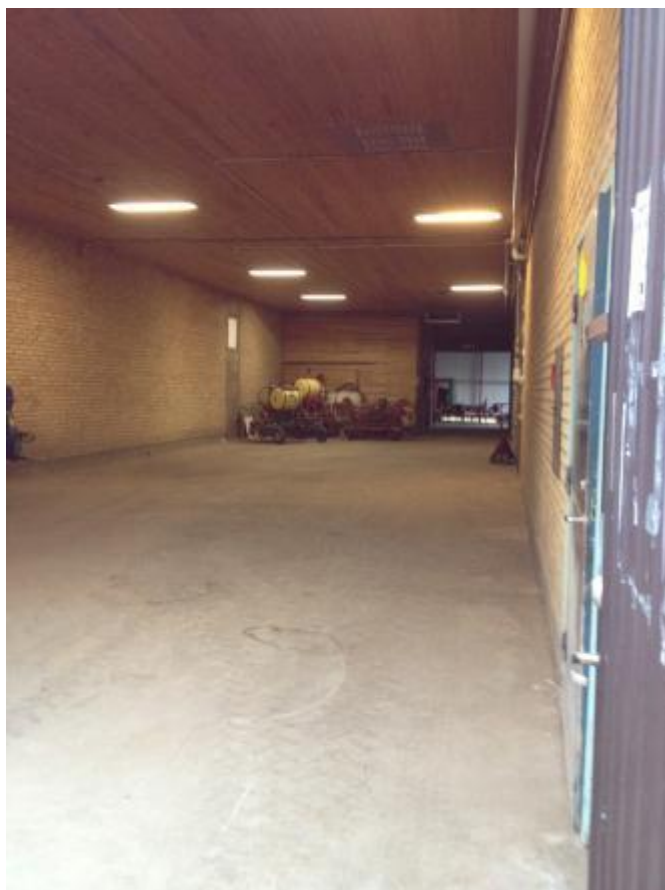
Figur 9. Interiör potatisladan.

I potatisladan som har gjutna golv förvaras jordbruksmaskiner och redskap, figur 9.

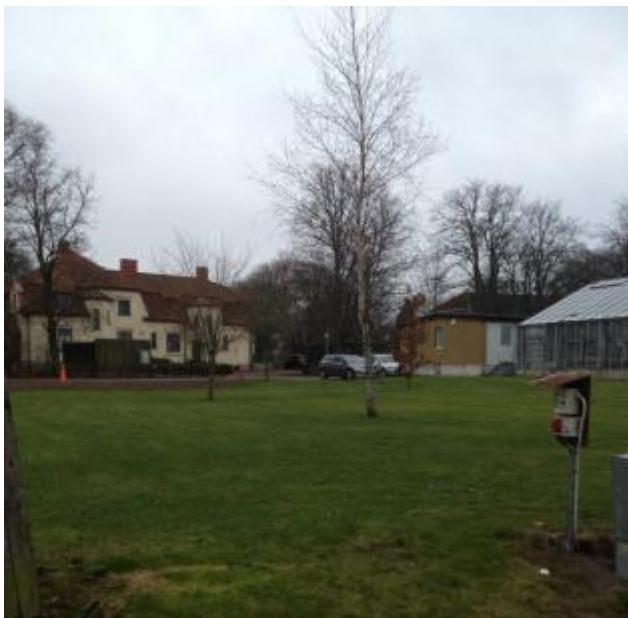
Figur 12. Gräsyta där Bågväxthuset stått.

Ytterligare ett jordprov togs som samlingsprov (från 3 punkter 0-0,3 m under markytan) från den yta där Bågväxthuset tidigare har stått, se figur 12.

I samlingsprovet från fd bågväxthuset detekteras DDD, DDE, två typer av DDT samt två typer av endosulfan. Halterna är dock lägre än de holländska riktvärdena för industriområden.

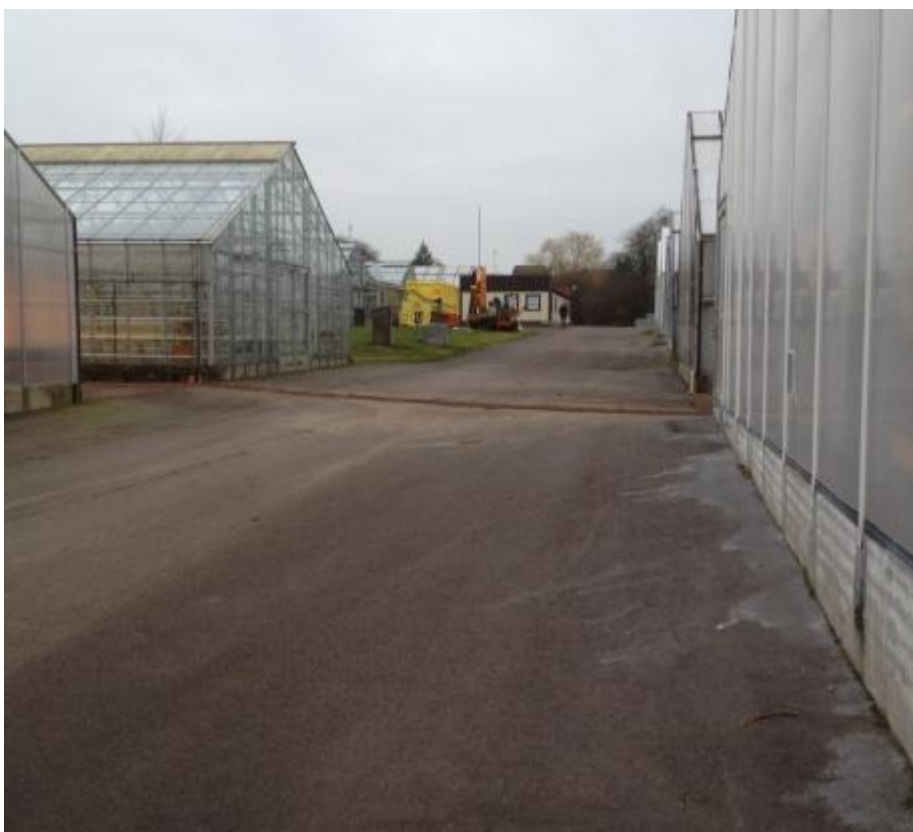
Figur 13. Fotografi, taget från potatisladan i riktning mot väster. Borrbandvagnen står placerad vid provpunkt 1301 i fjärran.
