EFTERSÖKNING AV NEDGRÄVDA TANKAR I KÅGERÖD

SVALÖVS KOMMUN
EFTERSÖKNING AV NEDGRÄVDA TANKAR I KÅGERÖD

**Detektering av eventuella nedgrävda tankar inom
gamla mejeriområdet, Kågeröd**

Detektering av eventuella nedgrävda tankar inom gamla mejeri-området, Kågeröd - Utökad undersökning

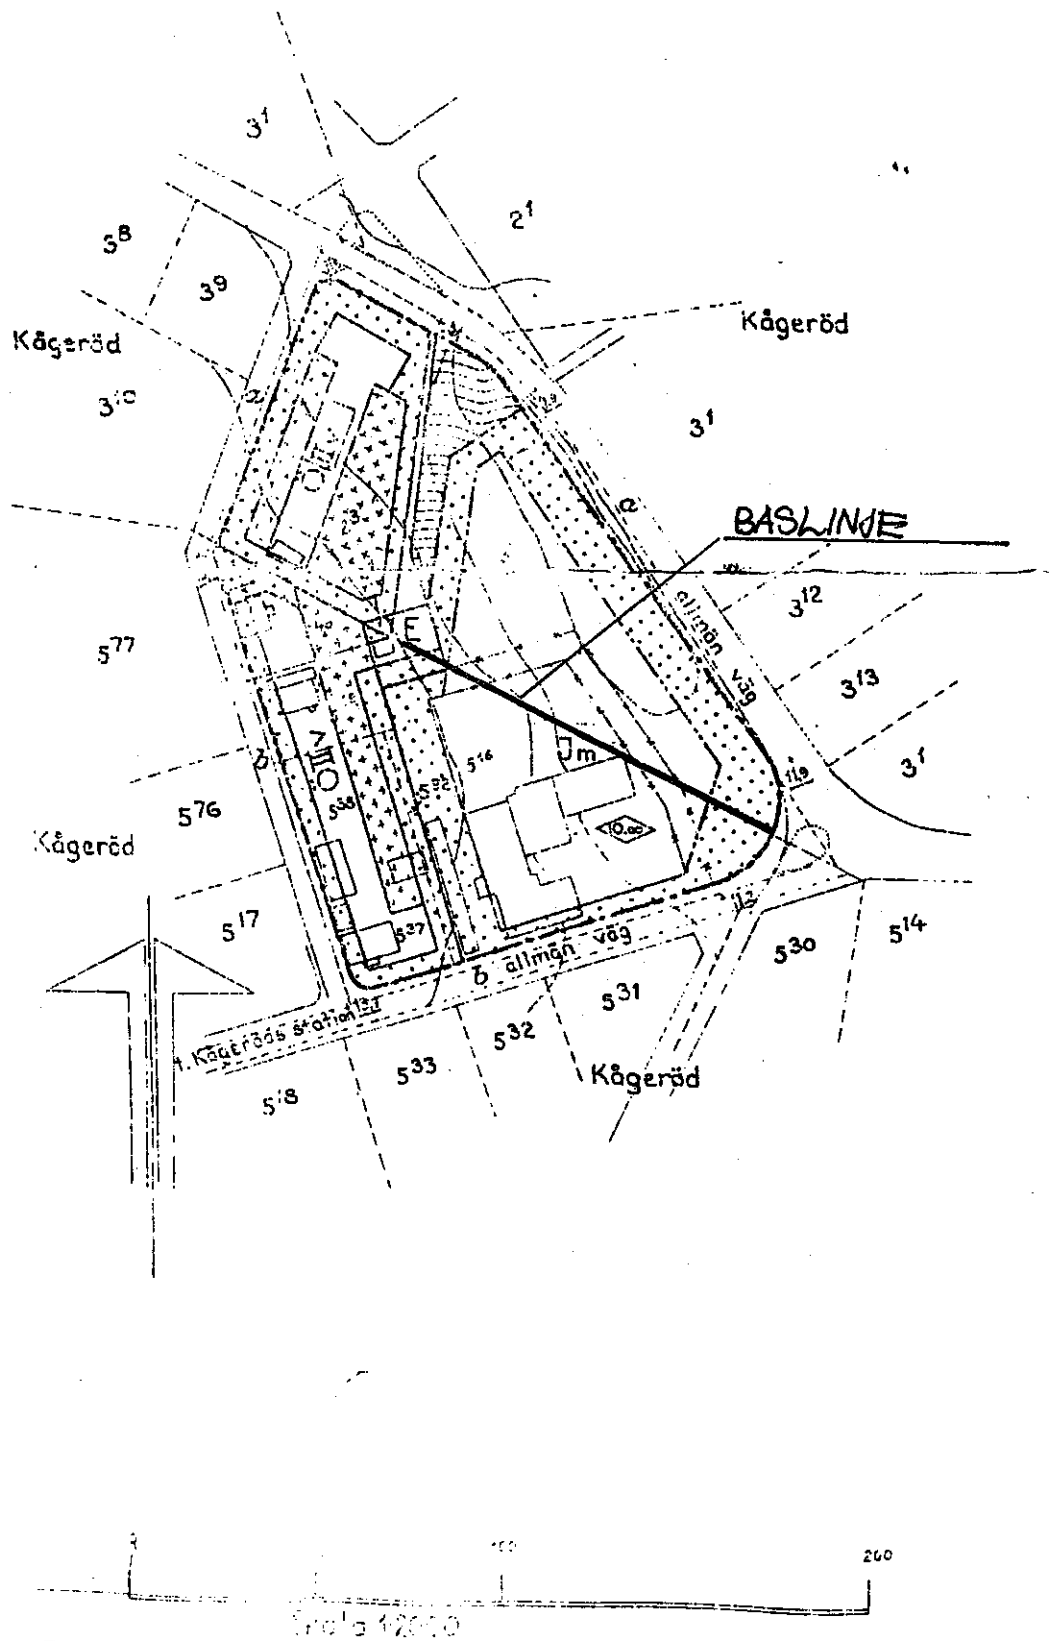
ANOMALIER DETEKTERADE MED
MAGNETOMETER RESP STÅNGSLINGRAM

- Intensitet över 50000gamma
- ● Maxvärde över 51000 resp 52000 gamma

- Konduktivitet över 1 kOhm
- ● Maxvärde över 2 resp 3 kOhm
